## ZÁKLADNÍ IDENTIFIKACE

## HUMANITNÍ PRŮZKUM MOZAIKY

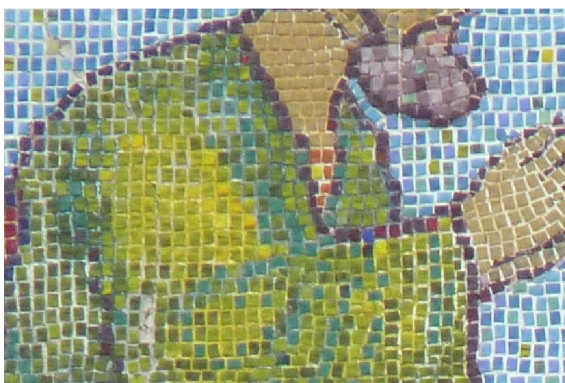
**Ztráty materiálu v ploše**  
- z mozaiky je vypadáno několik skleněných kostek (v řádu jednotek) v dráze praskliny

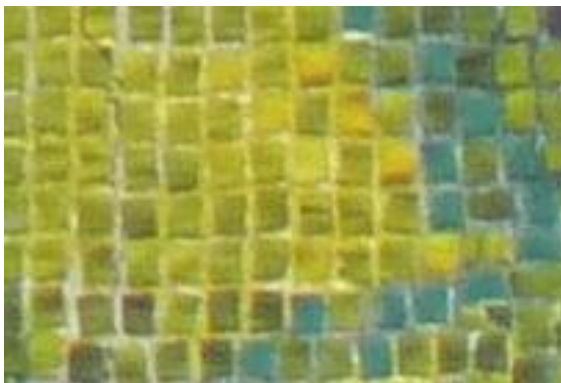
Pojivo mezi kostkami je různobarevné – barva je přizpůsobena odstínu okolních skleněných kostek.

- detail probarveného pojiva mezi  
kostkami
