## ZÁKLADNÍ IDENTIFIKACE

ID	OLK-PV002
Název/motiv mozaiky	Slunce – dar života
Autor	návrh Jaromír Hanzelka, realizace Ústředí uměleckých řemesel
Datace	1984
Místo	budova LDN, nemocnice Prostějov, Mathonova 291/1, Prostějov - Krasice
GPS souřadnice	49°28'35.016"N, 17°5'5.241"E
Rozměry mozaiky, umístění	výška 9 m, šířka 4 m (cca) – všechny části dohromady Mozaika je na boční zdi budovy léčebny.
Výška umístění mozaiky nad zemí	cca 4 m
Mozaika je směřována na (SS)	východ
Popis okolí, statika budovy	Mozaika se nachází v areálu nemocnice na kraji města. V okolí se vyskytuje zeleň v parkové úpravě. Budova vykazuje popraskanou a opadanou omítku v blízkosti mozaiky.
Poznámky

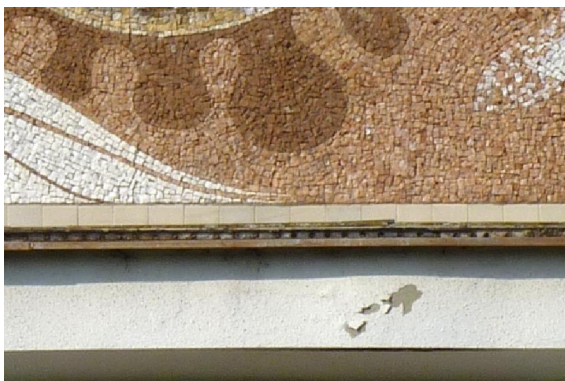
**Působení okolního prostředí, míra  
zakrytí mozaiky, biologické  
poškození**

- omítka v blízkosti mozaiky je místy  
popraskaná

- na několika místech je omítka  
opadaná ve větších plochách

Mozaika je v celé své ploše vystavena působení okolního prostředí.  
Biologické poškození nebylo zaznamenáno.

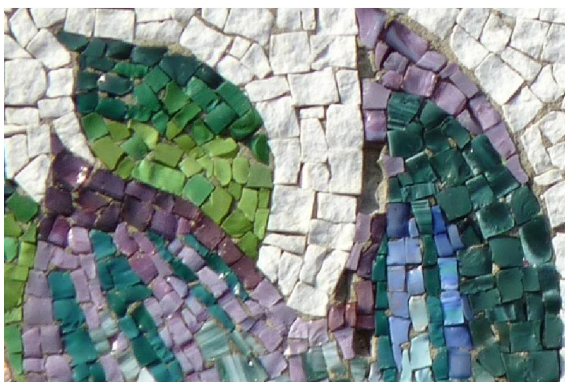
**Ztráty materiálu v ploše**

- z mozaiky jsou opadané jednotlivé  
skleněné kostky

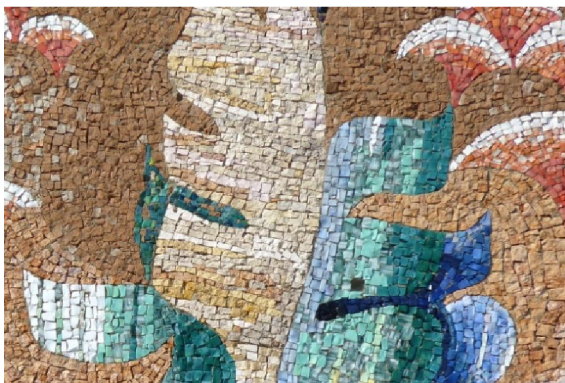
**Použitý materiál - kostky a pojiva**

- kombinace kamenných a  
skleněných mozaikových kostek

Mozaika je sestavena z kamenných a ze štípaných skleněných kostek o velikost cca 3 cm x 2 cm. Použité sklo je zakalené. Na povrchu kostek nejsou známky korozního poškození ani znečištění (platí pro pohledovou stranu).

Pojivo mezi kostkami je světle šedé.
