ZÁKLADNÍ IDENTIFIKACE

ID	PHA-01014
Název/motiv mozaiky	Označení budovy
Autor	návrh ?, realizace ?
Datace	1924 (?)
Místo	hotel Palace, Panská 897/12, Praha 1 – Nové Město
GPS souřadnice	50°5'2.199"N, 14°25'39.825"E
Rozměry mozaiky, umístění	2x nápis PALACE (JV, SZ) – výška 0,6 m, šířka 2,3 m nápis HOTEL (V) – výška 0,6 m, šířka 1,5 m 2x nápis PALACE a 1x HOTEL (SV) – výška 0,6 m, šířka 1,5 m (cca) Mozaiky jsou umístěny na fasádě hotelu nad prvním patrem (směřující na SV) a nad druhým patrem (směřující na JV, V a SZ)
Výška umístění mozaiky nad zemí	nápisy směřující na SV – 6,5 m (cca) nápisy směřující na JV, V a SZ – 9 m (cca)
Mozaika je směřována na (SS)	jihovýchod (1x), východ (1x), severovýchod (3x), severozápad (1x)
Popis okolí, statika budovy	Mozaika se nachází v centru města s velmi frekventovanou dopravou. Budova má místy popraskanou a opadanou omítku, statika budovy však není výrazně narušena.
Poznámky

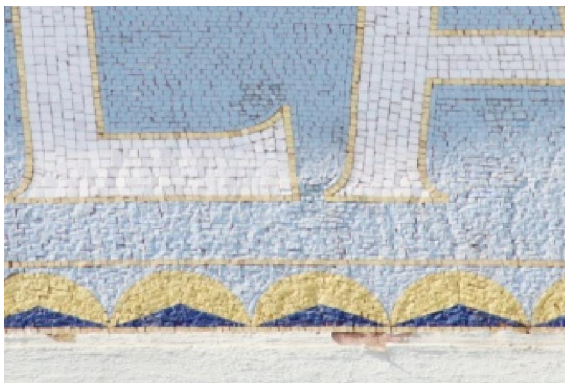
- v blízkosti mozaiky opadává omítka
- mozaikové obrazy nejsou tímto nijak ohroženy

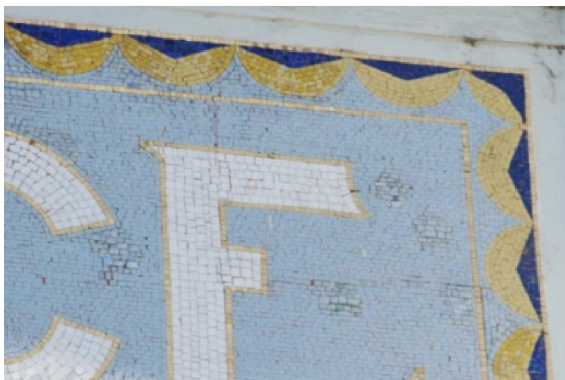
- mozaika byla v minulosti opravována (rok 1989, restauroval František Tesař) – viditelné oblasti s rozdílnou velikostí kostek
