## ZÁKLADNÍ IDENTIFIKACE

| ID | PHA-03015 |
| Název/motiv mozaiky | Květiny |
| Místo | Vinohradský hřbitov, Praha 3 - Vinohrady; odd. 10 |

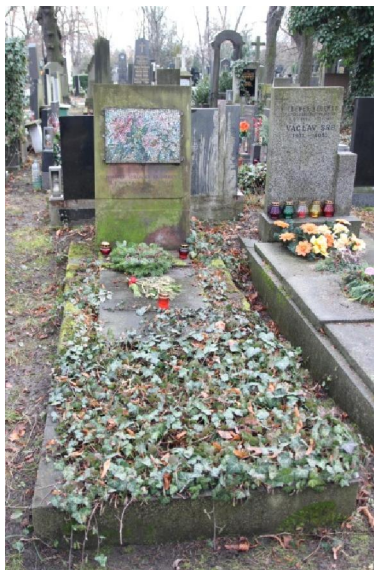
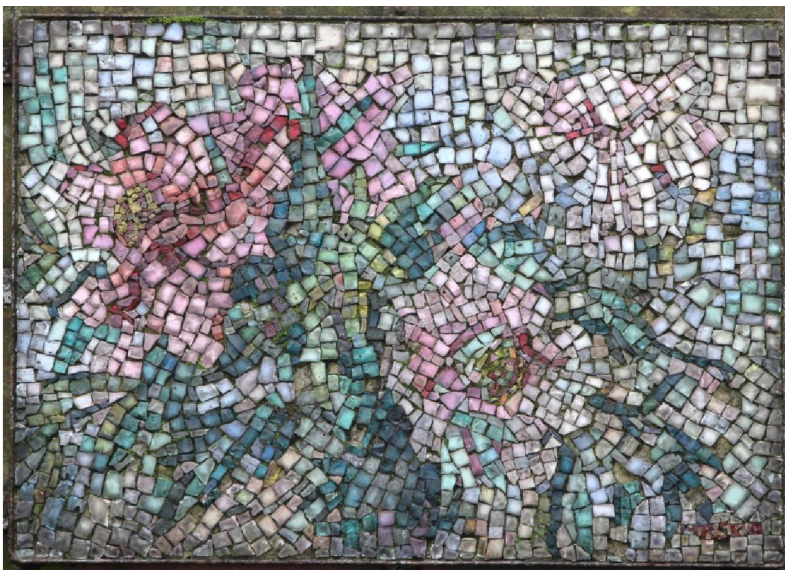
Mozaika je v celé své ploše vystavena působení okolního prostředí. Jako rizikový faktor pro životnost mozaiky zle do budoucna označit korodující kovový rám, ve kterém je mozaika zasazena.

Na mozaice byl pozorován mech a řasy.

- kovový rám, ve kterém je mozaika  
zasazena, koroduje

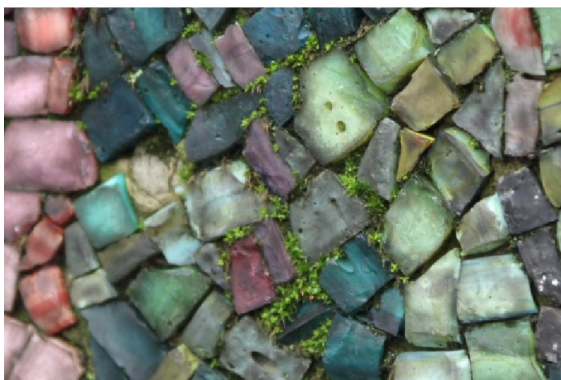
- na povrchu mozaiky byla  
zaznamenána přítomnost mechu

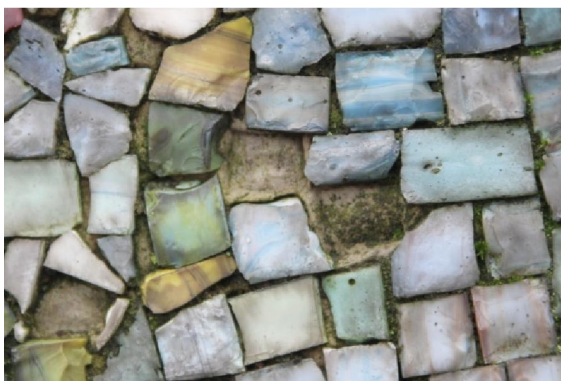
**Ztráty materiálu v ploše**  
- z mozaiky jsou místy vypadány  
jednotlivé kostky

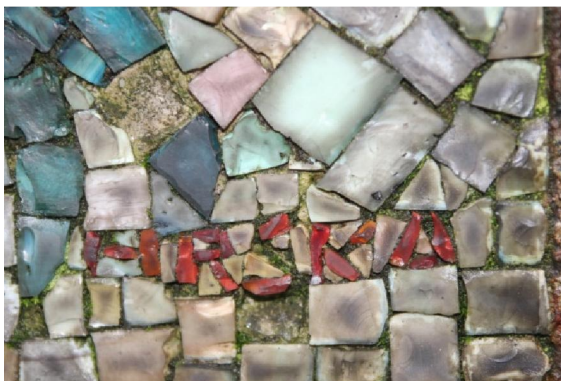
Mozaika je sestavena štípaných skleněných kostek o přibližné velikosti 2 cm x 2 cm. Použité sklo je zakalené. Místy se vyskytují bubliny. Skleněné kostky vykazují tmavnutí a matnění od okrajů ke svému středu. Povrch kostek je znečištěn prachem a exhalacemi. Pojivo mezi kostkami je světle šedoběžové, s viditelnými zrny písku.

- matnění a tmavnutí povrchu skla od  
okrajů ke středu kostky
