ZÁKLADNÍ IDENTIFIKACE

ID	PHA-04005
Název/motiv mozaiky	Pár v kroji na koních
Autor	návrh František Kysela, realizace dílna Marie Foersterové (?)
Datace	1921-1922
Místo	vila Antonína Hořanovského, Na Lysinách 48/2, Praha 4 - Hodkovičky
GPS souřadnice	50°1'12.089"N, 14°24'28.010"E
Rozměry mozaiky, umístění	výška 0,8 m, šířka 1,5 m (cca) Mozaika je instalována na štítu vily.
Výška umístění mozaiky nad zemí	cca 9 m
Mozaika je směřována na (SS)	jihozápad
Popis okolí, statika budovy	Mozaika se nachází v městské zástavbě rodinných domů. V okolí se vyskytuje zeleň. Fasáda vily je silně poškozena – vykazuje praskliny a výraznou ztrátu stavebního materiálu (i v bezprostřední blízkosti mozaiky).
Poznámky

HUMANITNÍ PRŮZKUM MOZAIKY

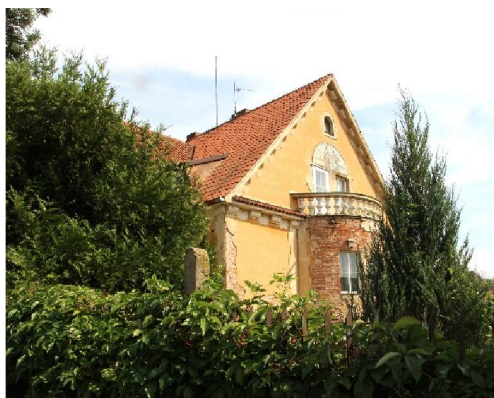
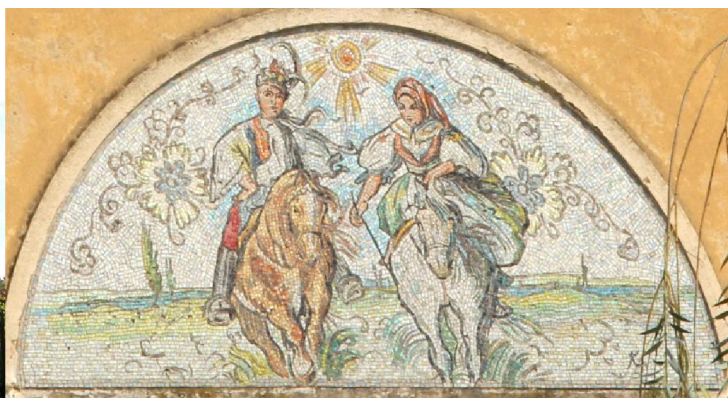
V jednoduchém štukovém rámci je zasazena luneta s výjevem mladého páru jedoucího na koních. Obě postavy jsou oblečeny v krojích a uhánějí vysokou travou ve volné krajině. Na bocích jsou doplněny květinovým dekorem. Mozaika má pastelovou barevnost, do musivní techniky zde byla převedena kolorovaná kresba s černou obrysovou linií, světlým pozadím a jemnými tóny využitými na oděvech či při charakterizaci krajiny.

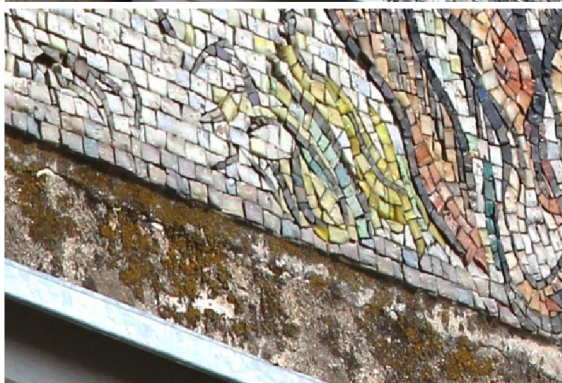
Mozaika je v celé své ploše vystavena působení okolního prostředí. U spodního okraje mozaiky byly pozorovány mechy a lišejníky.

- mechy a lišejníky u spodního okraje
mozaikového obrazu

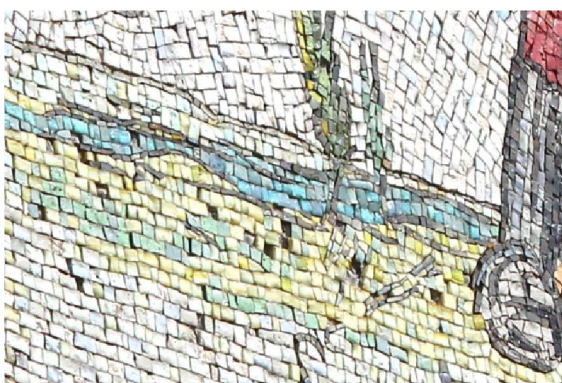
- z mozaiky je vypadáno velké
množství jednotlivých skleněných
kostek
