## ZÁKLADNÍ IDENTIFIKACE

| ID | STC-NB005 |
| Název/motiv mozaiky | Informační popiska |
| Místo | Slavíkovské hradiště, Ke Hradišti, vedle Ke Hradišti č. p. 283, Libice nad Cidlinou |

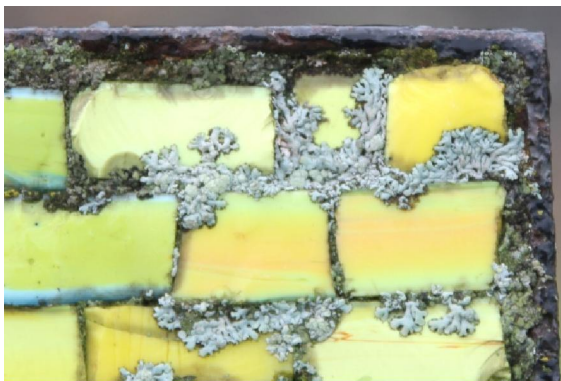
Mozaika je v celé své ploše vystavena působení okolního prostředí. Jako rizikový faktor pro životnost mozaiky, lze do budoucna označit korodující kovový rám, ve kterém je mozaika zasazena.

Na mozaice bylo pozorováno velké množství lišejníků.

- detail korodujícího kovového rámu, v němž je mozaika zasazena
- na mozaice byly zaznamenány lišejníky

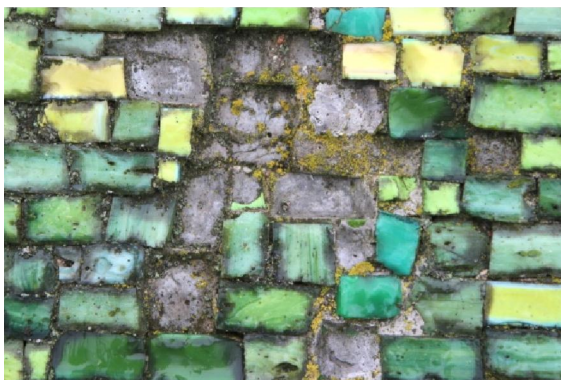
- na mozaice chybí velký počet skleněných kostek

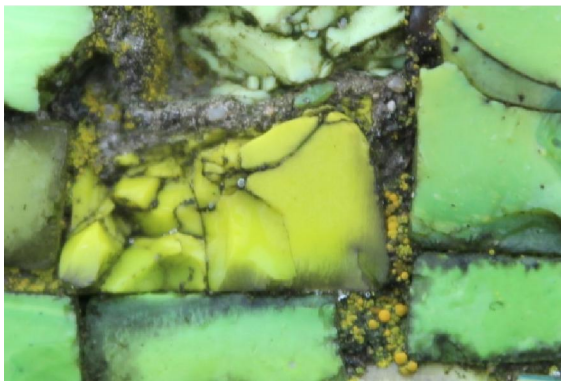
Mozaika je sestavena ze štípaných skleněných kostek o přibližné velikosti 2,5 cm x 1,5 cm. Použité sklo je zakalené. Místy se vyskytují bubliny. Na povrchu kostek nejsou známky korozního poškození (platí pro pohledovou stranu). Povrch mozaiky je znečištěn exhalacemi a biofilmem. Několik skleněných kostek je prasklých. Pojivo mezi kostkami je šedé, s viditelnými zrny písku.

- detail prasklé mozaikové kostky
