ZÁKLADNÍ IDENTIFIKACE

ID	ULK-MO004
Název/motiv mozaiky	Země
Autor	návrh Jaroslav Bejček, realizace n. p. Železnobrodské sklo
Datace	1969-1976
Místo	magistrát města Mostu, Radniční 1/2, Most
GPS souřadnice	50°30'10.234"N, 13°38'26.355"E
Rozměry mozaiky, umístění	výška 2 m, šířka 0,65 m – 4 menší části výška 3 m, šířka 0,65 m – 2 větší části Mozaika je instalována v atriu budovy.
Výška umístění mozaiky nad zemí	5,5 m
Mozaika je směřována na (SS)	východ
Popis okolí, statika budovy	Mozaika se nachází v centru města. V okolí se vyskytuje zeleň. Budova nevykazuje praskliny ani ztrátu stavebního materiálu.
Poznámky	Mozaika byla v roce 2011 restaurována. V roce 2012 byla osazena v současné fragmentární podobě (původní rozměr mozaiky 2 m x 84 m).

Projekt MK DF12P01OVV017

Technologie údržby a konzervace mozaiky Posledního soudu a metody restaurování - konzervování středověkého a archeologického skla

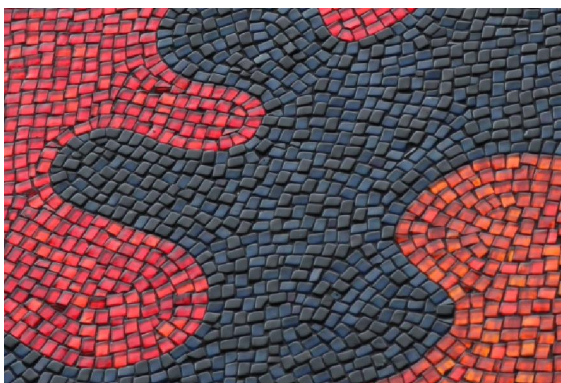
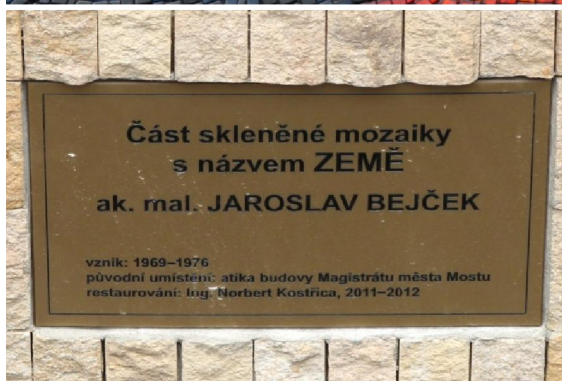
Ztráty materiálu v ploše

- nebyly zaznamenány

- mozaika byla v roce 2011 a 2012 zrestaurována a osazena zpět (restauroval Norbert Kostřica, sejmutí mozaiky rok 2008, původní umístění atika budovy), na budovu (do atria) byla vrácena jen malá část z původního díla (původní rozměr 2 m x 84 m)

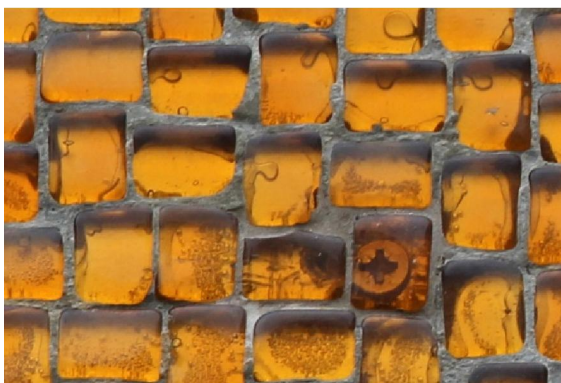
Mozaika byla provedena následující technikou – skleněné kostky byly nalepeny na hliníkové pláty a dodatečně dospárovány.

Pojivo mezi kostkami je šedé, jemnozrné.

- kostky jsou na hliníkovém plátu připevněny lepidlem – patrné bubliny v lepidle pod kostkami
