ZÁKLADNÍ IDENTIFIKACE

ID	ULK-MO008
Název/motiv mozaiky	Poutač vjezdu do města
Autor	návrh ?, realizace ?
Datace	1978
Místo	sloup u silnice při příjezdu do Litvínova směrem od Horního Jiřetína, vedle Podkrušnohorská 240, Litvínov - Chudeřín
GPS souřadnice	50°35'47.716"N, 13°35'32.332"E
Rozměry mozaiky, umístění	výška 4,5 m, šířka 1,3 m Mozaika je instalována z přední i zadní strany sloupu.
Výška umístění mozaiky nad zemí	2,6 m (cca – sloup stojí ve svahu)
Mozaika je směřována na (SS)	západ (čelní strana sloupu) a východ (zadní strana sloupu)
Popis okolí, statika budovy	Mozaika se nachází na kraji města u silnice s frekventovanou automobilovou dopravou. V okolí se vyskytuje zeleň. Sloup je v dobrém stavu. Kovové prvky doplňující mozaiku v její horní polovině jsou výrazně korozně poškozeny.
Poznámky	Další mozaiky se stejným motivem se nacházejí u silnice při příjezdu do Litvínova směrem od Mostu a při příjezdu do Litvínova směrem od Oseku.

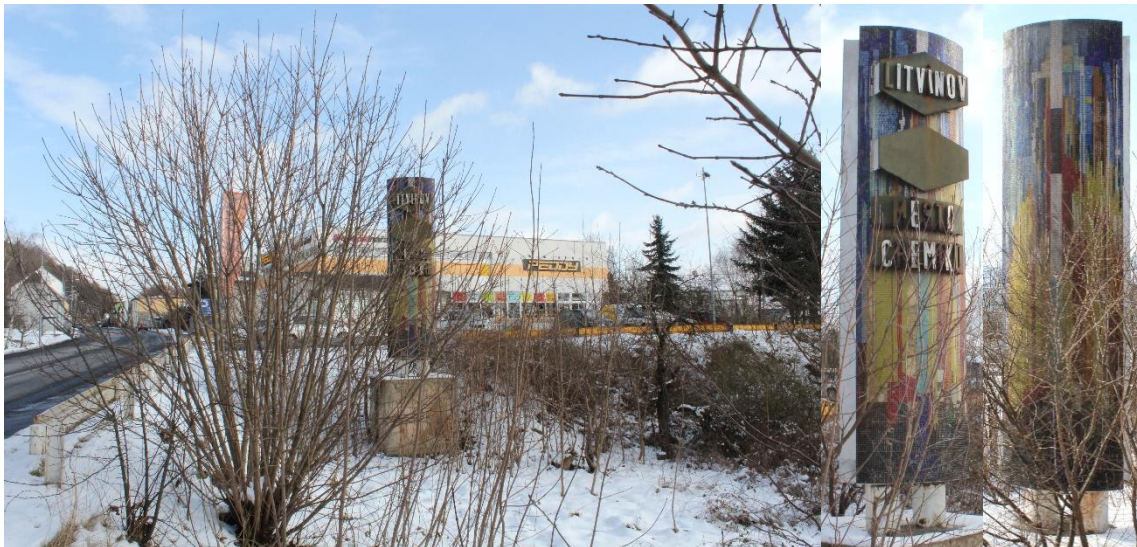
Poutač vjezdu do města na dvou válcových nohách je zdoben abstraktní mozaikou představující svíslé prolínající se barevné pásy. Mozaika je shodná na přední i zadní straně objektu. V Litvínově se zachovaly další dva obdobné a shodnou mozaikou pojedené sloupy.

Mozaika je v celé své ploše vystavena působení okolního prostředí. Korodující kovové prvky v horní polovině sloupu mozaiku nepoškozují.
Biologické poškození nebylo zaznamenáno.

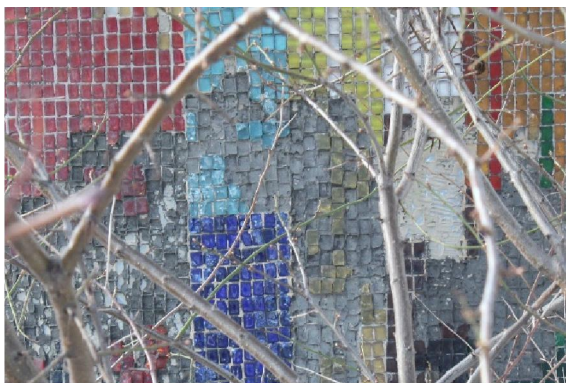
Ztráty materiálu v ploše
- mozaikové kostky jsou ve velké
míře vypadané po celé ploše
mozaiky
