ZÁKLADNÍ IDENTIFIKACE

ID	ULK-UL002
Název/motiv mozaiky	Oslava kosmonautiky
Autor	návrh Miroslav Houra, realizace Ústředí uměleckých řemesel
Datace	1981-1983
Místo	30. ZŠ, Vinařská 1016/6, Ústí nad Labem – Klíše
GPS souřadnice	50°40'38.802"N, 14°1'5.445"E
Rozměry mozaiky, umístění	výška 8 m (cca), šířka 2,3 m Mozaika je instalována na čelo budovy.
Výška umístění mozaiky nad zemí	1 m
Mozaika je směřována na (SS)	sever
Popis okolí, statika budovy	Mozaika se nachází na městském sídlišti. V okolí se vyskytuje zeleň. Budova nevykazuje výraznou ztrátu materiálu, pouze pod pravou dolní částí mozaiky dochází k lokálnímu opadávání omítky.
Poznámky	Tento mozaikový obraz je doplněn mozaikou s daty z historie dobývání vesmíru a textem od Jana Nerudy – Písně kosmické, která se nachází před budovou školy na betonové konstrukci.

CHARAKTERIZACE PROSTŘEDÍ A SAMOTNÉ MOZAIKY

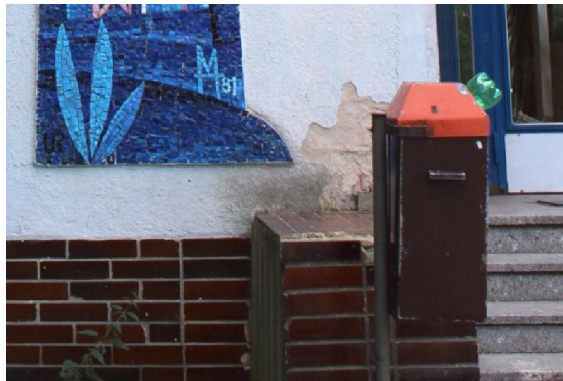
- stěna s mozaikou nevykazuje
výraznější poškození, pouze v pravé
dolní části dochází lokálně
k odpadávání omítky (mozaika není
tímto ohrožena)

Mozaika je převážně v celé své ploše vystavena působení okolního prostředí; částečná ochrana je dána pouze samostatným umístěním v zákrytu budovy. Biologické poškození nebylo zaznamenáno.

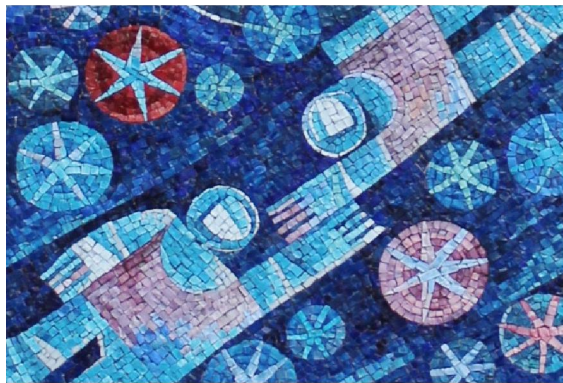
Ztráty materiálu v ploše - nebyly zaznamenány

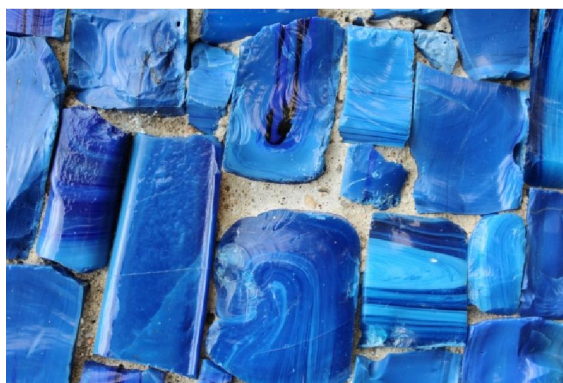
Mozaika je sestavena ze štípaných skleněných kostek větších rozměrů (délka hrany přibližně 1 cm až 5 cm). Použité sklo je zakalené, se značným počtem bublin. Na povrchu kostek nejsou známky korozního poškození ani znečištění (platí pro pohledovou stranu). Ojediněle jsou na povrchu kostek patrné jemné škrábance. Zastoupeny jsou kostky se zlacením. Pojivo mezi kostkami je béžové, s viditelnými zrny písku.

- mozaikové kostky různých rozměrů;
patrné jemnozrnné pojivo
