## ZÁKLADNÍ IDENTIFIKACE

| ID | VYS-JI001 |
| Název/motiv mozaiky | Znak obce |
| Místo | penzion, Panenská Rozsídka č. p. 41, Panenská Rozsídka |

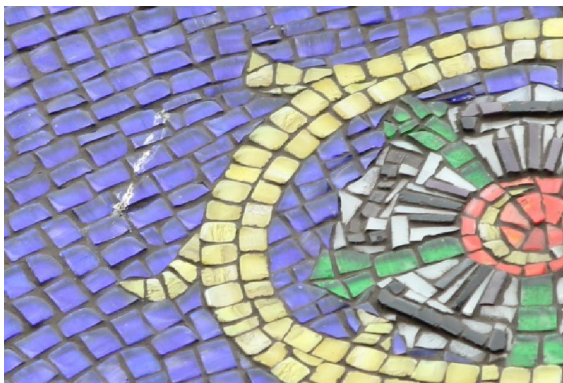
Mozaika je v celé své ploše vystavena působení okolního prostředí. Ve své horní části je mozaika znečištěna trusem ptáků.

- znečištění mozaikového obrazu trusem ptáků

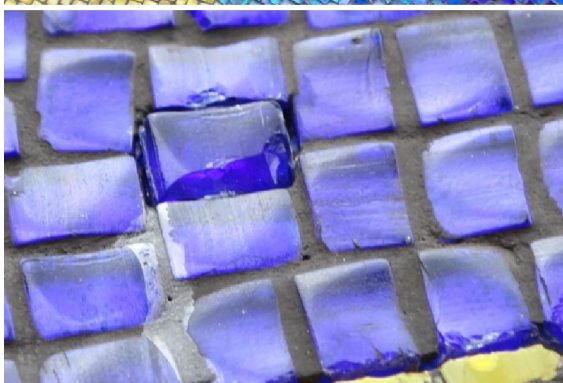
- v horní polovině mozaiky byla pozorována jedna skleněná kostka bez okolního pojiva – hrozí vypadnutí a ztráta kostky

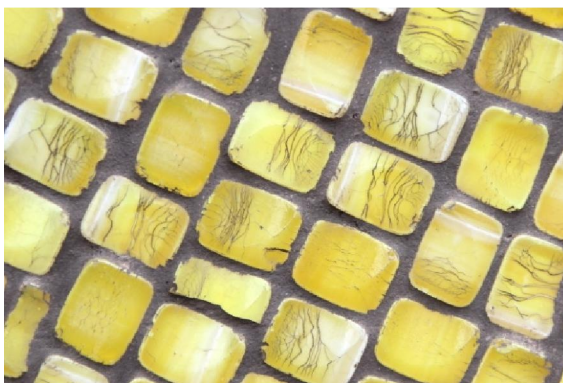
Mozaika je sestavena z prefabrikovaných skleněných kostek o velikosti 1,5 cm x 0,7 cm. Použité sklo je čiré i zakalené, bez bublin. Některé kostky jsou popraskané (převážně kostky žluté barvy). Na povrchu kostek nejsou známky korozního poškození ani znečištění (platí pro pohledovou stranu).

- popraskaný povrch žlutých kostek

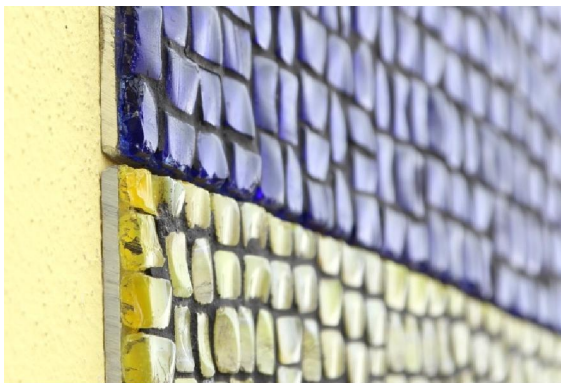
Mozaika byla provedena následující technikou – skleněné kostky byly nalepeny na hliníkové pláty a dodatečně dospárovány.

- mozaikové kostky jsou nalepeny na  
hliníkových plátech

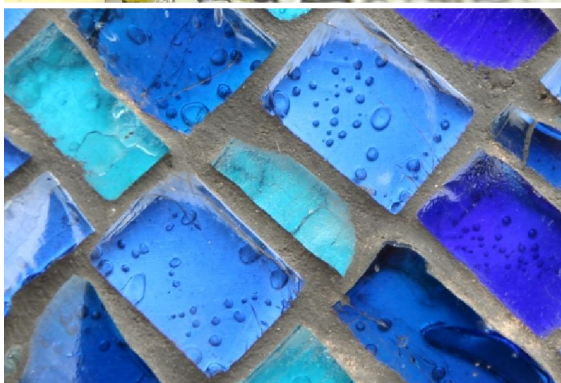
- viditelné bubliny ve vrstvě lepidla  
mezi sklem a hliníkovým plátem  
- pojivo mezi kostkami je šedé,  
jemnozrnné
