## ZÁKLADNÍ IDENTIFIKACE

ID	VYS-ZR001
Název/motiv mozaiky	Krajina
Autor	návrh Oldřich Vašica a Karla Vašicová, realizace ?
Datace	1977
Místo	ZŠ A MŠ, Radostín nad Oslavou 136, Radostín nad Oslavou
GPS souřadnice	49°27'51.985"N, 15°57'31.992"E
Rozměry mozaiky, umístění	výška 3,5 m, šířka 2,4 m Mozaika je instalována na čelní stěně školy.
Výška umístění mozaiky nad zemí	7 m
Mozaika je směřována na (SS)	jih
Popis okolí, statika budovy	Mozaika se nachází na okraji obce. V okolí se hojně vyskytuje zeleň. Budova nevykazuje žádné praskliny či ztrátu stavebního materiálu (nově opraveno a zatepleno).
Poznámky

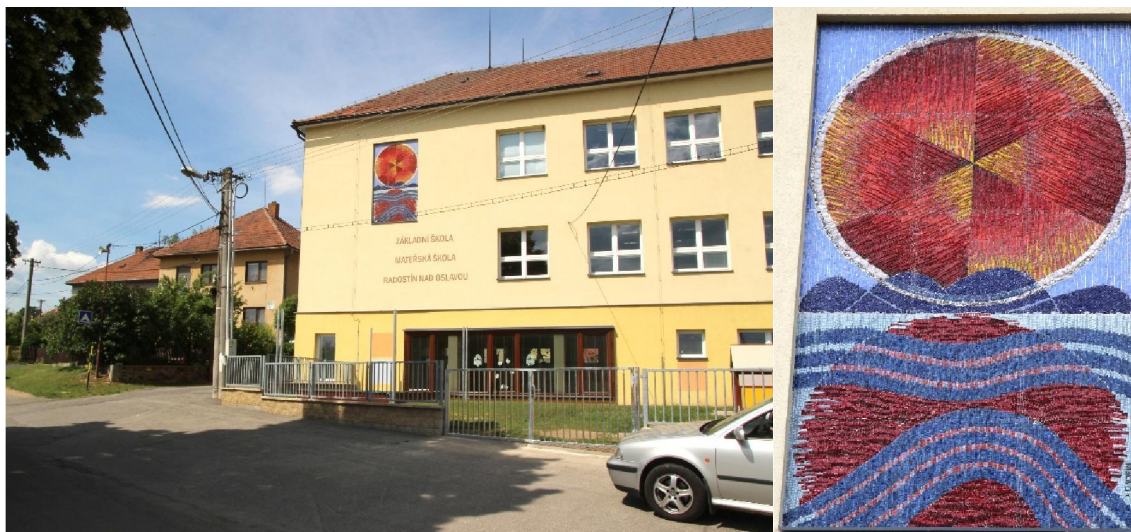
Mozaika je vystavena působení okolního prostředí. Je chráněna pouze zahluobením do stěny domu (cca 10 cm, v důsledku zateplení budvy).  
Biologické poškození nebylo zaznamenáno.

**Ztráty materiálu v ploše**  
- nebyly zaznamenány

Mozaika je sestavena z prefabrikovaných skleněných kostek o přibližné velikosti 1,5 cm x 1,2 cm. Použité sklo je zakalené i čiré. Na povrchu mozaiky nebyly zaznamenány známky korozního poškození ani znečištění (platí pro pohledovou stranu). Jsou zastoupeny kamenné kostky. Pojivo mezi kostkami je světle šedé, spíše jemnozrné.

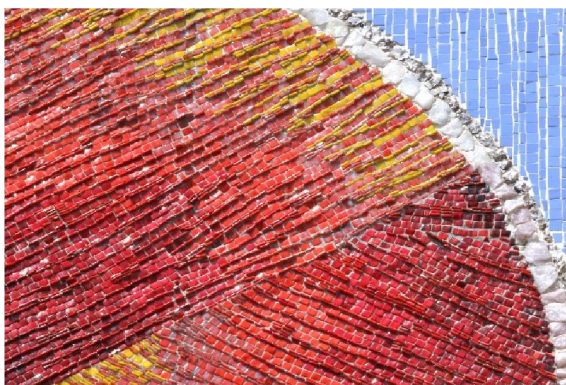
- kombinace skleněných a kamenných mozaikových kostek
