## ZÁKLADNÍ IDENTIFIKACE

ID	ZLK-UH002
Název/motiv mozaiky	Sv. František z Assisi a Sv. Anežka Česká
Autor	návrh a realizace František Tesař
Datace	2006 a 2008 (sv. František z Assisi)
Místo	kostel Narození Panny Marie, vedle Šumice 113, Šumice
GPS souřadnice	49°1'42.981"N, 17°43'24.081"E
Rozměry mozaiky, umístění	výška 1,8 m, šířka 0,85 m Mozaiky jsou instalovány v blízkosti bočních vchodů do kostela.
Výška umístění mozaiky nad zemí	3,7 m
Mozaika je směřována na (SS)	sever – sv. František z Assisi jih – sv. Anežka Česká
Popis okolí, statika budovy	Mozaiky se nachází v zástavbě malé obce. V okolí se ve velké míře vyskytuje zeleň. Kostel, na kterém se mozaiky nachází, nevykazuje žádné praskliny ani ztrátu stavebního materiálu.
Poznámky

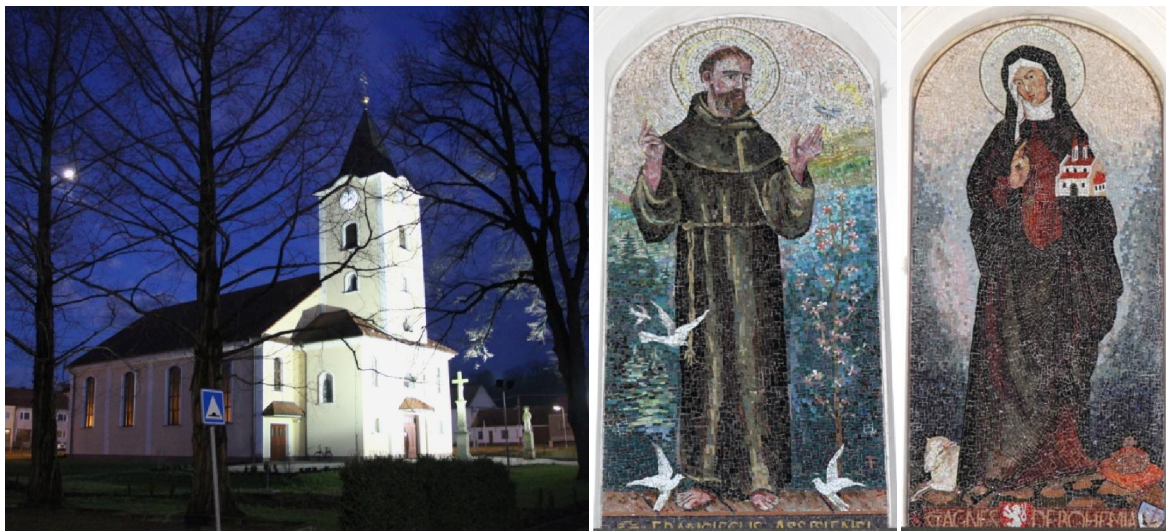
Sv. František je zobrazen v typické kutně stojící na pozadí krajiny, v níž káže ptáčkům, kteří se v podobě bílých opeřenců slétají u jeho nohou. Sv. Anežka je také komponována jako stojící postava. Je zasazena do nekonkrétního pozadí. Je oblečena do tmavě červeného šatu a černého pláště, pravou rukou žehná a v levé drží model kostela. Její atributy leží na kamenité zemi u nohou – vlevo bílý beránek a vpravo poduška s královskou korunou.

Mozaiky jsou před působením okolního prostředí chráněny pouze po obvodu zahloubením do stěny (cca 20 cm).

Biologické poškození nebylo zaznamenáno.

**Ztráty materiálu v ploše**  
- nebyly zaznamenány

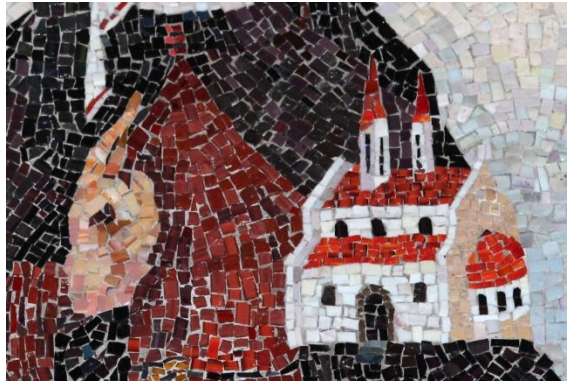
Mozaiky jsou sestaveny ze štípaných skleněných kostek o velikost cca 1,5 cm x 2,5 cm. Použité sklo je zakalené. Bubliny se vyskytují minimálně. Na povrchu kostek nejsou známky korozního poškození ani znečištění (platí pro pohledovou stranu). Zastoupeny jsou kostky se zlacením. Pojivo mezi kostkami je světle šedé, spíše jemnozrné.
