ZÁKLADNÍ IDENTIFIKACE

ID	ZLK-VS004
Název/motiv mozaiky	Panna Marie Hostýnská
Autor	návrh a realizace Vitrail Servis
Datace	2003
Místo	kaple Nanebevzetí Panny Marie, Hrachovec 7, Valašské Meziříčí – Hrachovec
GPS souřadnice	49°27'51.322"N, 17°59'59.796"E
Rozměry mozaiky, umístění	výška 3 m, šířka 2 m Mozaika je instalována na slepé stěně kostela.
Výška umístění mozaiky nad zemí	2,1 m
Mozaika je směřována na (SS)	jihozápad
Popis okolí, statika budovy	Mozaika se nachází v malé obci. V okolí se hojně vyskytuje zeleň. Kostel, na kterém se mozaika nachází, nevykazuje výraznější ztrátu materiálu ani praskliny.
Poznámky

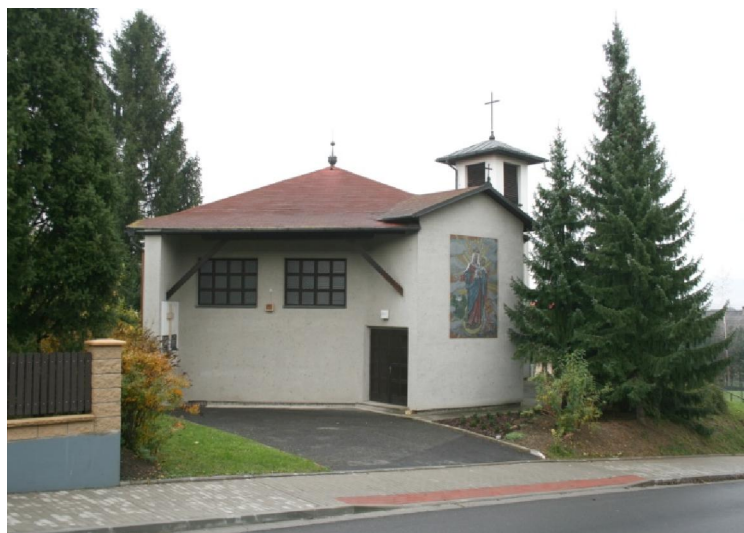
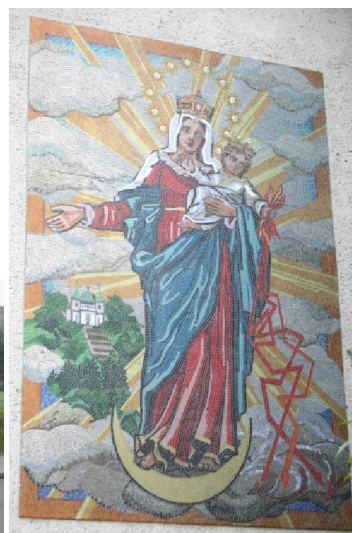
Drobná moderní architektura kaple Nanebevzetí Panny Marie byla vysvěcena v roce 1993, o deset let později byla její fasáda doplněna mozaikou navrženou a realizovanou firmou Vitrail Servis. Stojatě obdélný panel s kompozicí Panny Marie je bez rámečku připevněn přímo k fasádě na tvrdou strukturovanou omítku. Panna Marie je vyobrazena v tradičním oděvu s modrým pláštěm, červeným šatem a bílou rouškou stojící na zlatém půlměsíci. Na levém lokti přidržuje Ježíška v bílém odění, který drží svazek blesků. Oba mají na hlavách zlaté koruny a kolem hlavy Panny Marie je ještě umístěna svatozář složená z hvězd. Vlevo na pozadí vystupuje kopec s poutním kostelem na Hostýně.

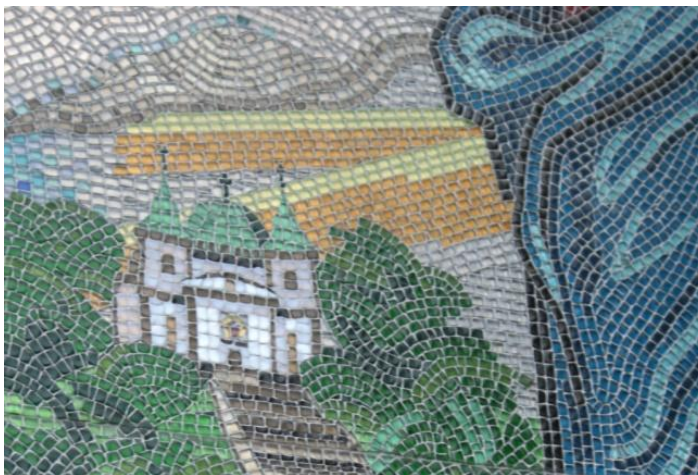
Mozaiky je vystavena působení okolního prostředí.
Biologické poškození nebylo zaznamenáno.

Ztráty materiálu v ploše
- nebyly zaznamenány

Mozaika je sestavena z prefabrikovaných skleněných kostek o velikosti 1,2 cm x 1,5 cm. Použité sklo je převážně čiré, bez většího počtu bublin či jiných nehomogenit. Na povrchu kostek nejsou známky korozního poškození ani znečištění (platí pro pohledovou stranu).

Mozaika byla provedena následující technikou – skleněné kostky byly nalepeny na hliníkové pláty a dodatečně dospárovány.

Pojivo mezi kostkami je šedé.
